海城镁矿集团有限公司海城镁矿  
矿区生态修复方案

# 海城镁矿集团有限公司海城镁矿 矿区生态修复方案

编制单位：辽宁省核工业地质二四一大队有限责任公司

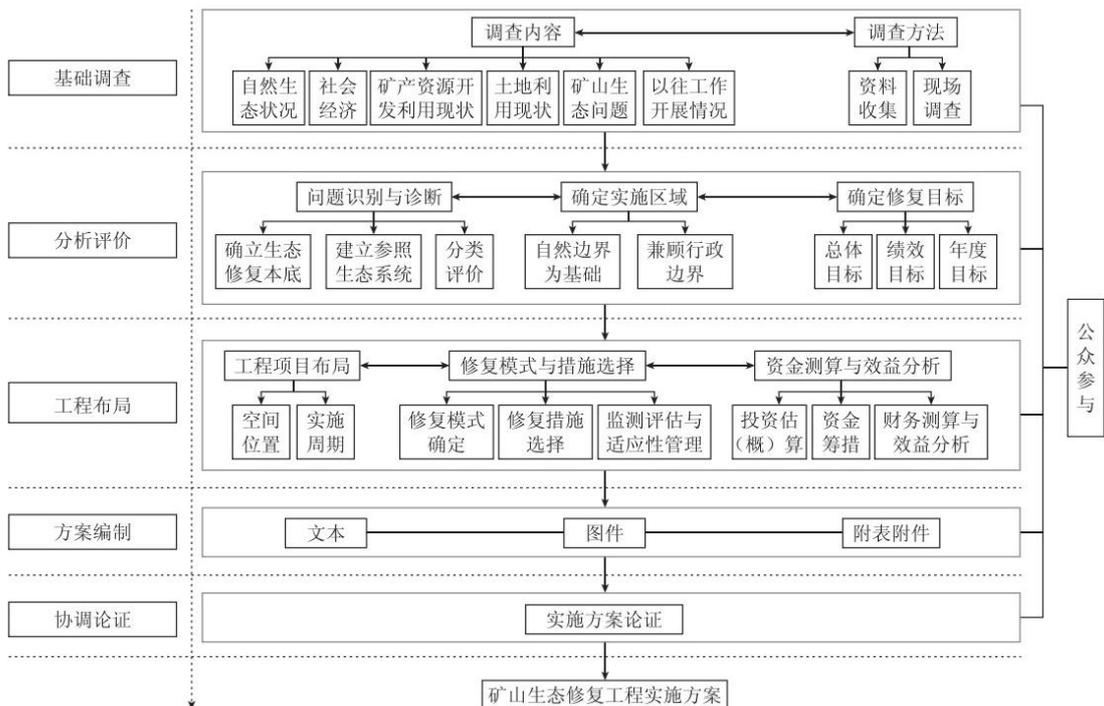
图 0-1：矿区生态修复方案编制流程图

本方案是按照《矿区生态修复方案编制指南（临时）》编制完成的，工作程序成立了专门的项目组，技术人员结合该矿山的储量核实地质报告、开发利用方案、土地利用现状图等相关资料，组织人员对现场进行勘查，对项目区现状进行核实，完成自然生态状况、社会经济、矿产资源开发利用现状、土地利用现状、矿山生态问题、以往工作开展情况基础调查工作。此外，走访当地群众，收集其对矿区生态修复工作的意见和建议。结合项目区实际状况，依据相关规定和技术规程，确定了矿区生态修复的影响范围及复垦责任范围，并制定矿区生态修复工作计划。
